SUIVI DE L'EFFACEMENT DE L'OUVRAGE ROBINET SUR LA SEINE

Un bilan positif 1 an après effacement

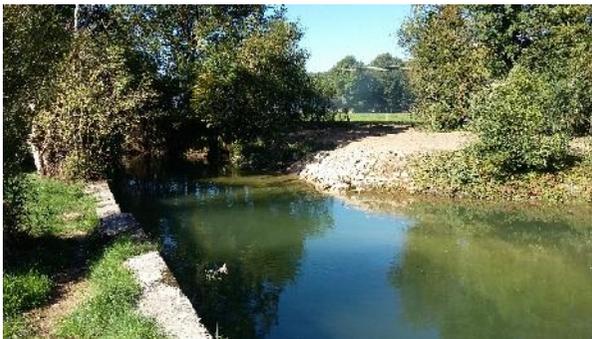
Suite à l'effacement de l'ouvrage, les faciès et la granulométrie se diversifient en amont comme en aval de l'ancien ouvrage. De nouveaux habitats pour la faune et la flore sont créés. Cette diversité de faciès et de granulométrie a permis la formation de zones de frayère potentielles pour la truite Fario. La continuité écologique est rétablie

Vue en aval de l'ancien ouvrage

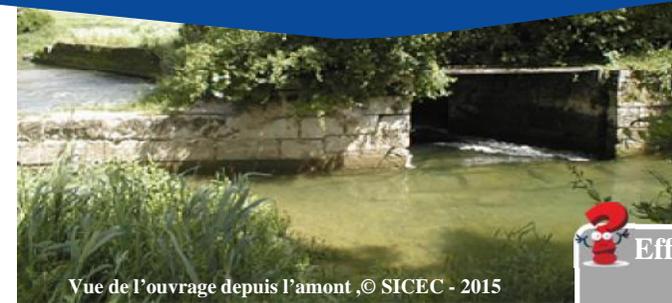
Vue de l'ouvrage depuis l'amont, © SICEC - 2015

**Seuil sans vannes
d'une hauteur d'0m50**

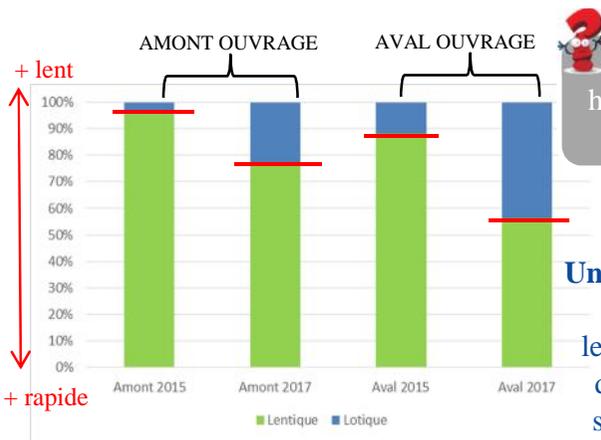
Une homogénéisation amont/aval des faciès

Un an après effacement : Les écoulements sont plus rapides, les faciès sont plus diversifiés (175% de l'initial), la retenue a disparu, la surface de la fosse a diminué et des atterrissements sont apparus

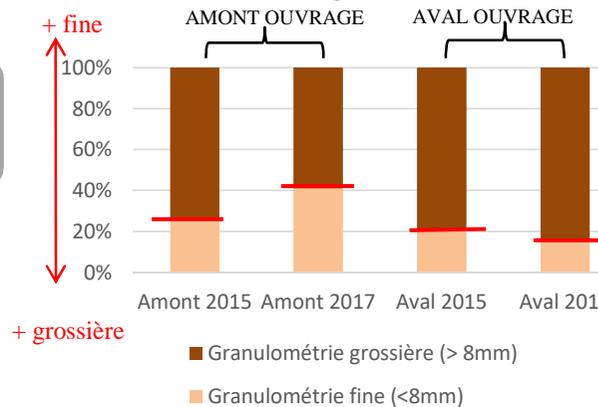
La mobilité de la granulométrie dominante

Un an après effacement : Les classes de sédiment sont plus diversifiées (142% de l'initial). La granulométrie amont est moins grossière (les blocs sont recouverts par des classes plus fines) et on constate des signes de mobilité sédimentaire

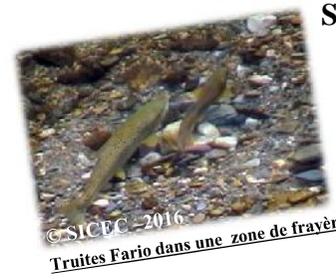
Surface des zones de frayères sur le tronçon étudié

Un an après effacement : L'apparition de faciès lotiques à faible profondeur, en accord avec une granulométrie adéquate, a permis la création de zones de frayères potentielles pour la truite Fario
