Création de banquettes sur la Laigne :

Travaux de restauration sur la Petite Laigne :

Création d'une protection de berge à Clérey :

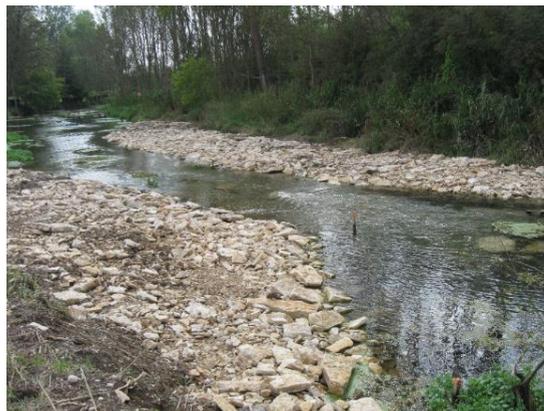
En septembre dernier, le SICEC a assisté la Fédération de Pêche de Côte d'Or dans la réalisation de 16 banquettes sur un linéaire de 500 mètres sur la Laigne. Ces travaux ont eu lieu sur la commune de **Laignes** et ont consisté à mettre en place des banquettes pour diversifier et accélérer les écoulements. Celles-ci se végétaliseront au fil du temps. D'autre part, des radiers ont été créés sur les secteurs où les vitesses de courant étaient les plus importantes afin de créer des zones de frayères potentielles pour la truite fario. Enfin, des blocs-abris ont été mis en place pour créer des caches pour la faune aquatique.

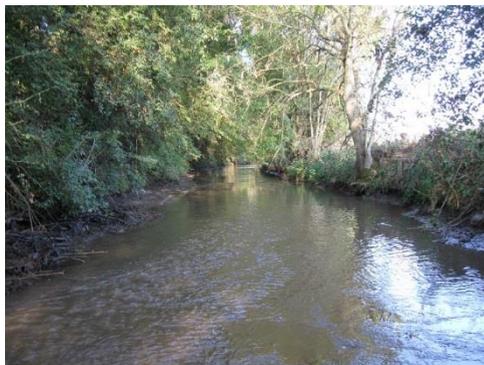
Avant...

Ces travaux, réalisés en septembre 2014 sur la commune de **Chaume-les-Baigneux**, avaient pour but d'apporter une vraie plus-value biologique et hydraulique sur ce tronçon de cours d'eau en diversifiant les vitesses de courant, en augmentant l'habitat piscicole et en favorisant le fonctionnement hydromorphologique du cours d'eau. Pour ce faire, des épis défecteurs et des blocs-abris ont été installés.

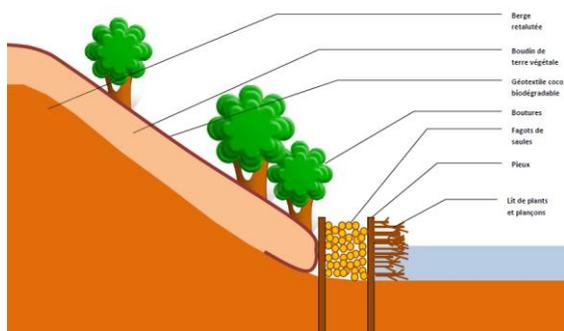
Schéma des travaux réalisés :

Réalisée en juillet dernier, cette protection avait pour but d'éviter l'érosion de la berge qui menaçait un poteau électrique. Plus adaptée qu'un enrochement, elle a consisté en un retalutage, puis en l'application d'un lit de plançons (petits branches de saules plantées perpendiculairement à la berge). Deux rangées de pieux dans lesquelles étaient insérés des fagots de saules ont ensuite été installées afin de retenir la terre et de réimplanter de la végétation qui maintiendra la berge grâce à ses racines. Enfin, un géotextile biodégradable a été ajouté afin de retenir la terre le temps que la végétation se réimplante.

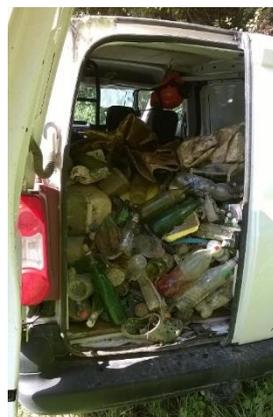
Lors de l'enlèvement d'un arbre tombé dans la Seine entre **Plaines-Saint-Langes** et **Courteron**, les techniciens du SICEC ont enlevé de la rivière une masse conséquente de déchets qui s'était accumulés dans l'embâcle. La photo parle d'elle-même...
