Travaux 2021

Partie 1

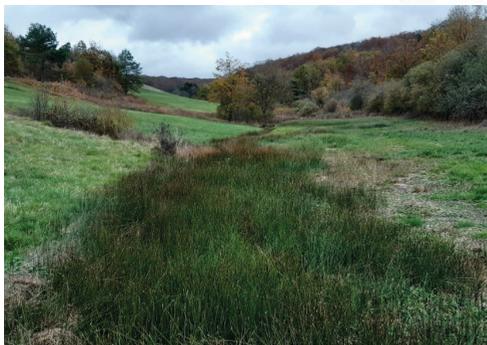
Remplacement d'un passage busé sur le ru des Ruants aux Goules

Un passage busé situé sur le ruisseau des Ruants est en mauvais état, et une chute d'eau importante s'est créée à l'aval de l'ouvrage en raison d'un mauvais calage. Afin de rendre l'ouvrage fonctionnel et de rétablir la petite continuité, la buse va être remplacée par un dalot carré sans fond, d'une capacité supérieure.

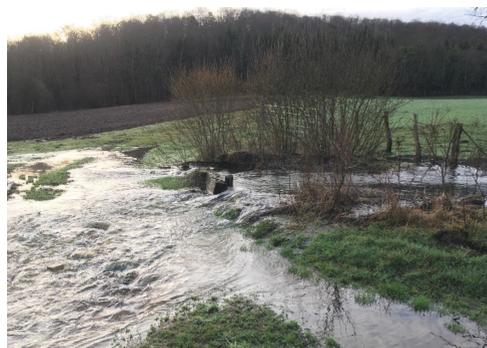
Remise au point bas du ruisseau de Combe Larron à Villars-Santenoge

Le ruisseau de combe Larron présente une sur-largeur importante entraînant des phénomènes d'atterrissements et de dégradation de la qualité de l'eau. Sur sa partie aval le lit est totalement comblé et quasiment inexistant. De plus, deux anciennes digues de plan d'eau provoquent des freins hydrauliques.

Les travaux consisteront à redimensionner le lit mineur du ruisseau sur un linéaire de 320 m tout en supprimant les deux digues. L'objectif est de se rapprocher au maximum du fonctionnement naturel d'un cours d'eau dans un secteur très dégradé puisqu'anciennement curé et rectifié.

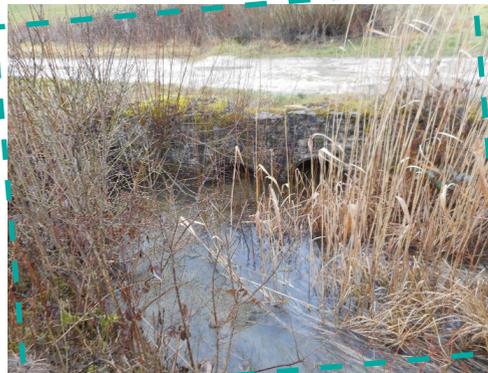
Ces passages busés, même bien calés, peuvent à terme occasionner des érosions, et entraver la continuité écologique et sédimentaire. La création de chutes en aval de ces ouvrages les rend infranchissables par la faune aquatique. Ils forment aussi des points durs qui, lorsqu'ils font l'objet d'érosion régressive sont déstabilisés et deviennent inopérants. A l'inverse, un calage trop bas des passages busés provoque un engorgement permanent et rend l'ouvrage non fonctionnel même en basses eaux.

Les buses seront remplacées par des ponts cadres.
