Sur le devant de la Seine

N° 14

Évaluation du risque ruissellement et coulée de boue sur le territoire de l'EPAGE Sequana

Le bulletin d'information des vallées de la Seine, de l'Ource, de la Laigne et de l'Aube

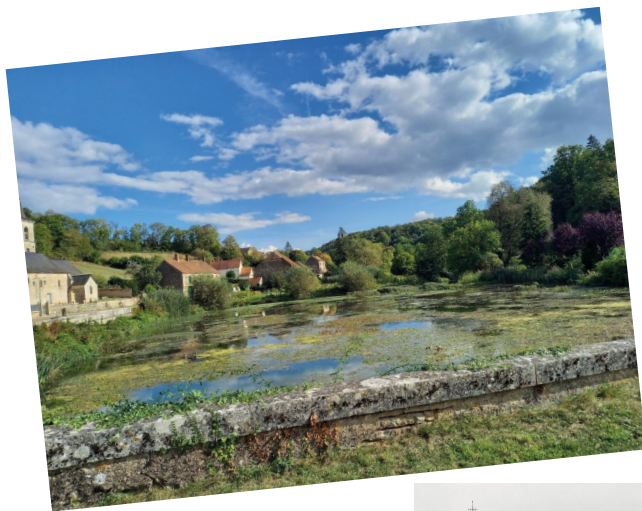
Le site avant et pendant les travaux

- 1. La vidange du plan d'eau** en avril 2021,
- 2. Le remodelage du plan d'eau et le reprofilage des berges** en août 2021,
- 3. Les travaux de maçonneries** au niveau des ouvrages hydrauliques et mise en place de nouvelles vannes en septembre 2021.

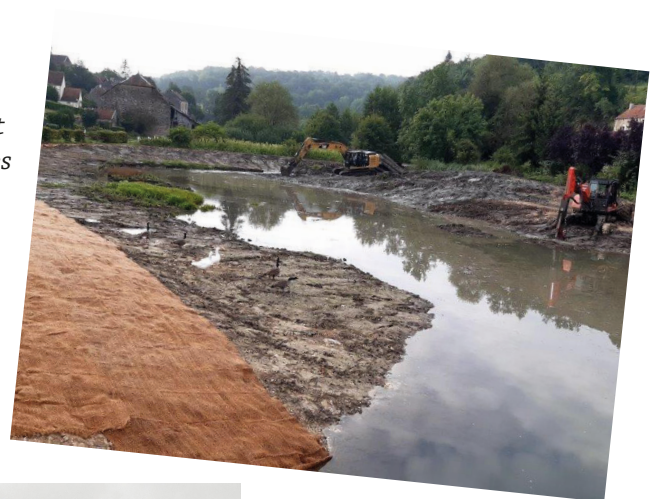
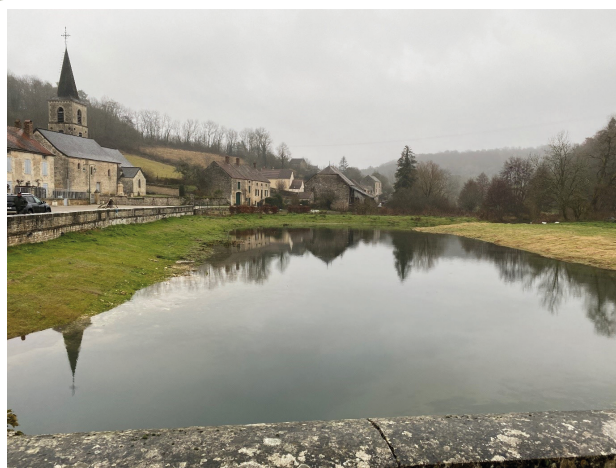
Le site après les travaux

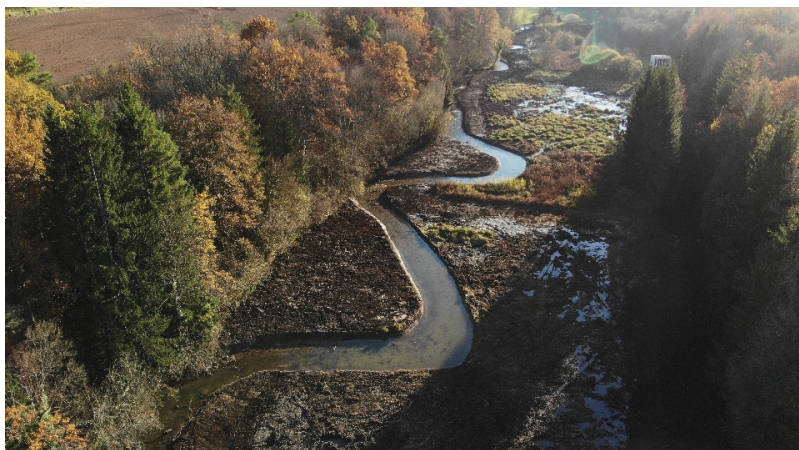
le site après travaux

- L'abattage de la végétation des digues et l'arrachage des saules arbustifs présents aux extrémités des anciens plans d'eau afin de réouvrir des milieux humides remarquables,
- La suppression des digues des anciens plans d'eau,
- Le retalutage des berges de l'Ource sur environ 300 mètres linéaires,

- Le terrassement des anciens méandres,
- Le comblement de l'ancien lit avec les déblais issus des digues,
- Le comblement sur 40 mètres linéaires de l'ancien bief qui alimentait les plans d'eau à l'origine.

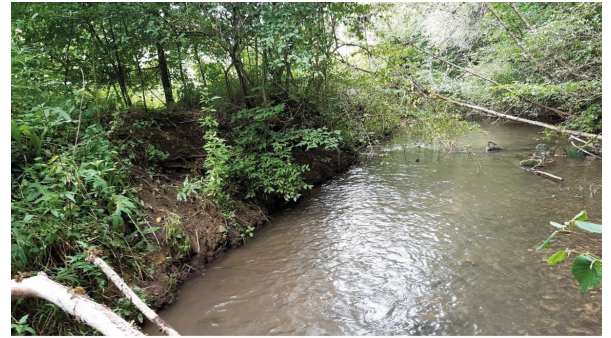
Digues constituées de matériaux terreux
(photo avant travaux)

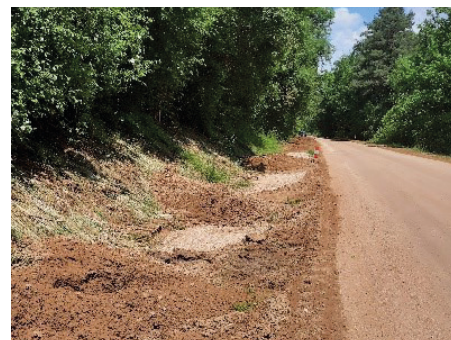
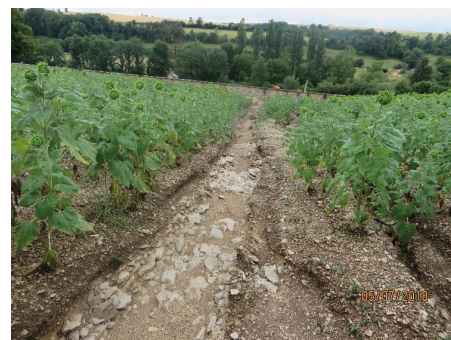
Dégâts suite à un orage sur les communes d'Essarois et Etalante
