SUIVI DE L'EFFACEMENT DE L'OUVRAGE ROBINET SUR LA SEINE

Un bilan positif 1 an après effacement

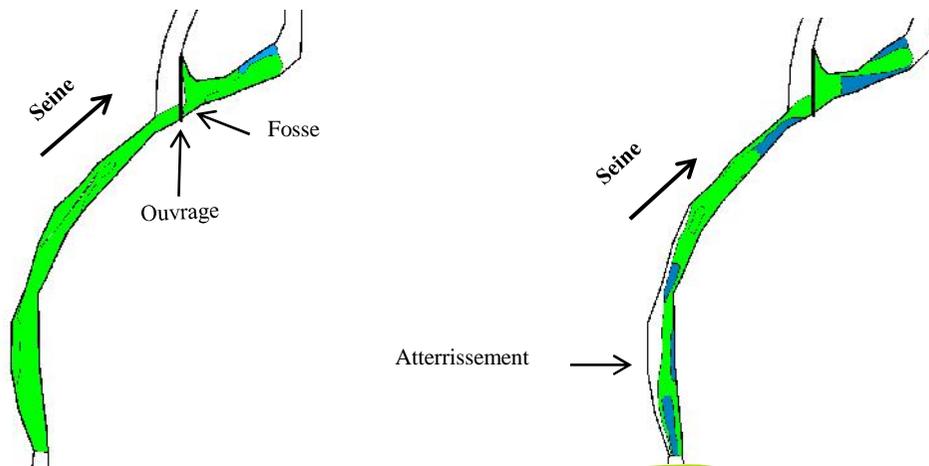
Un an après effacement : Les classes de sédiment sont plus diversifiées (142% de l'initial). La granulométrie amont est moins grossière (les blocs sont recouverts par des classes plus fines) et on constate des signes de mobilité sédimentaire
